Slutrapport för projekt inom Miljömiljarden, Stockholm stad

Nr 7 – Sanering av förorenad mark i kv Kojan 7, Kungsholmen.

Datum för slutrapporten: 2010-02-11

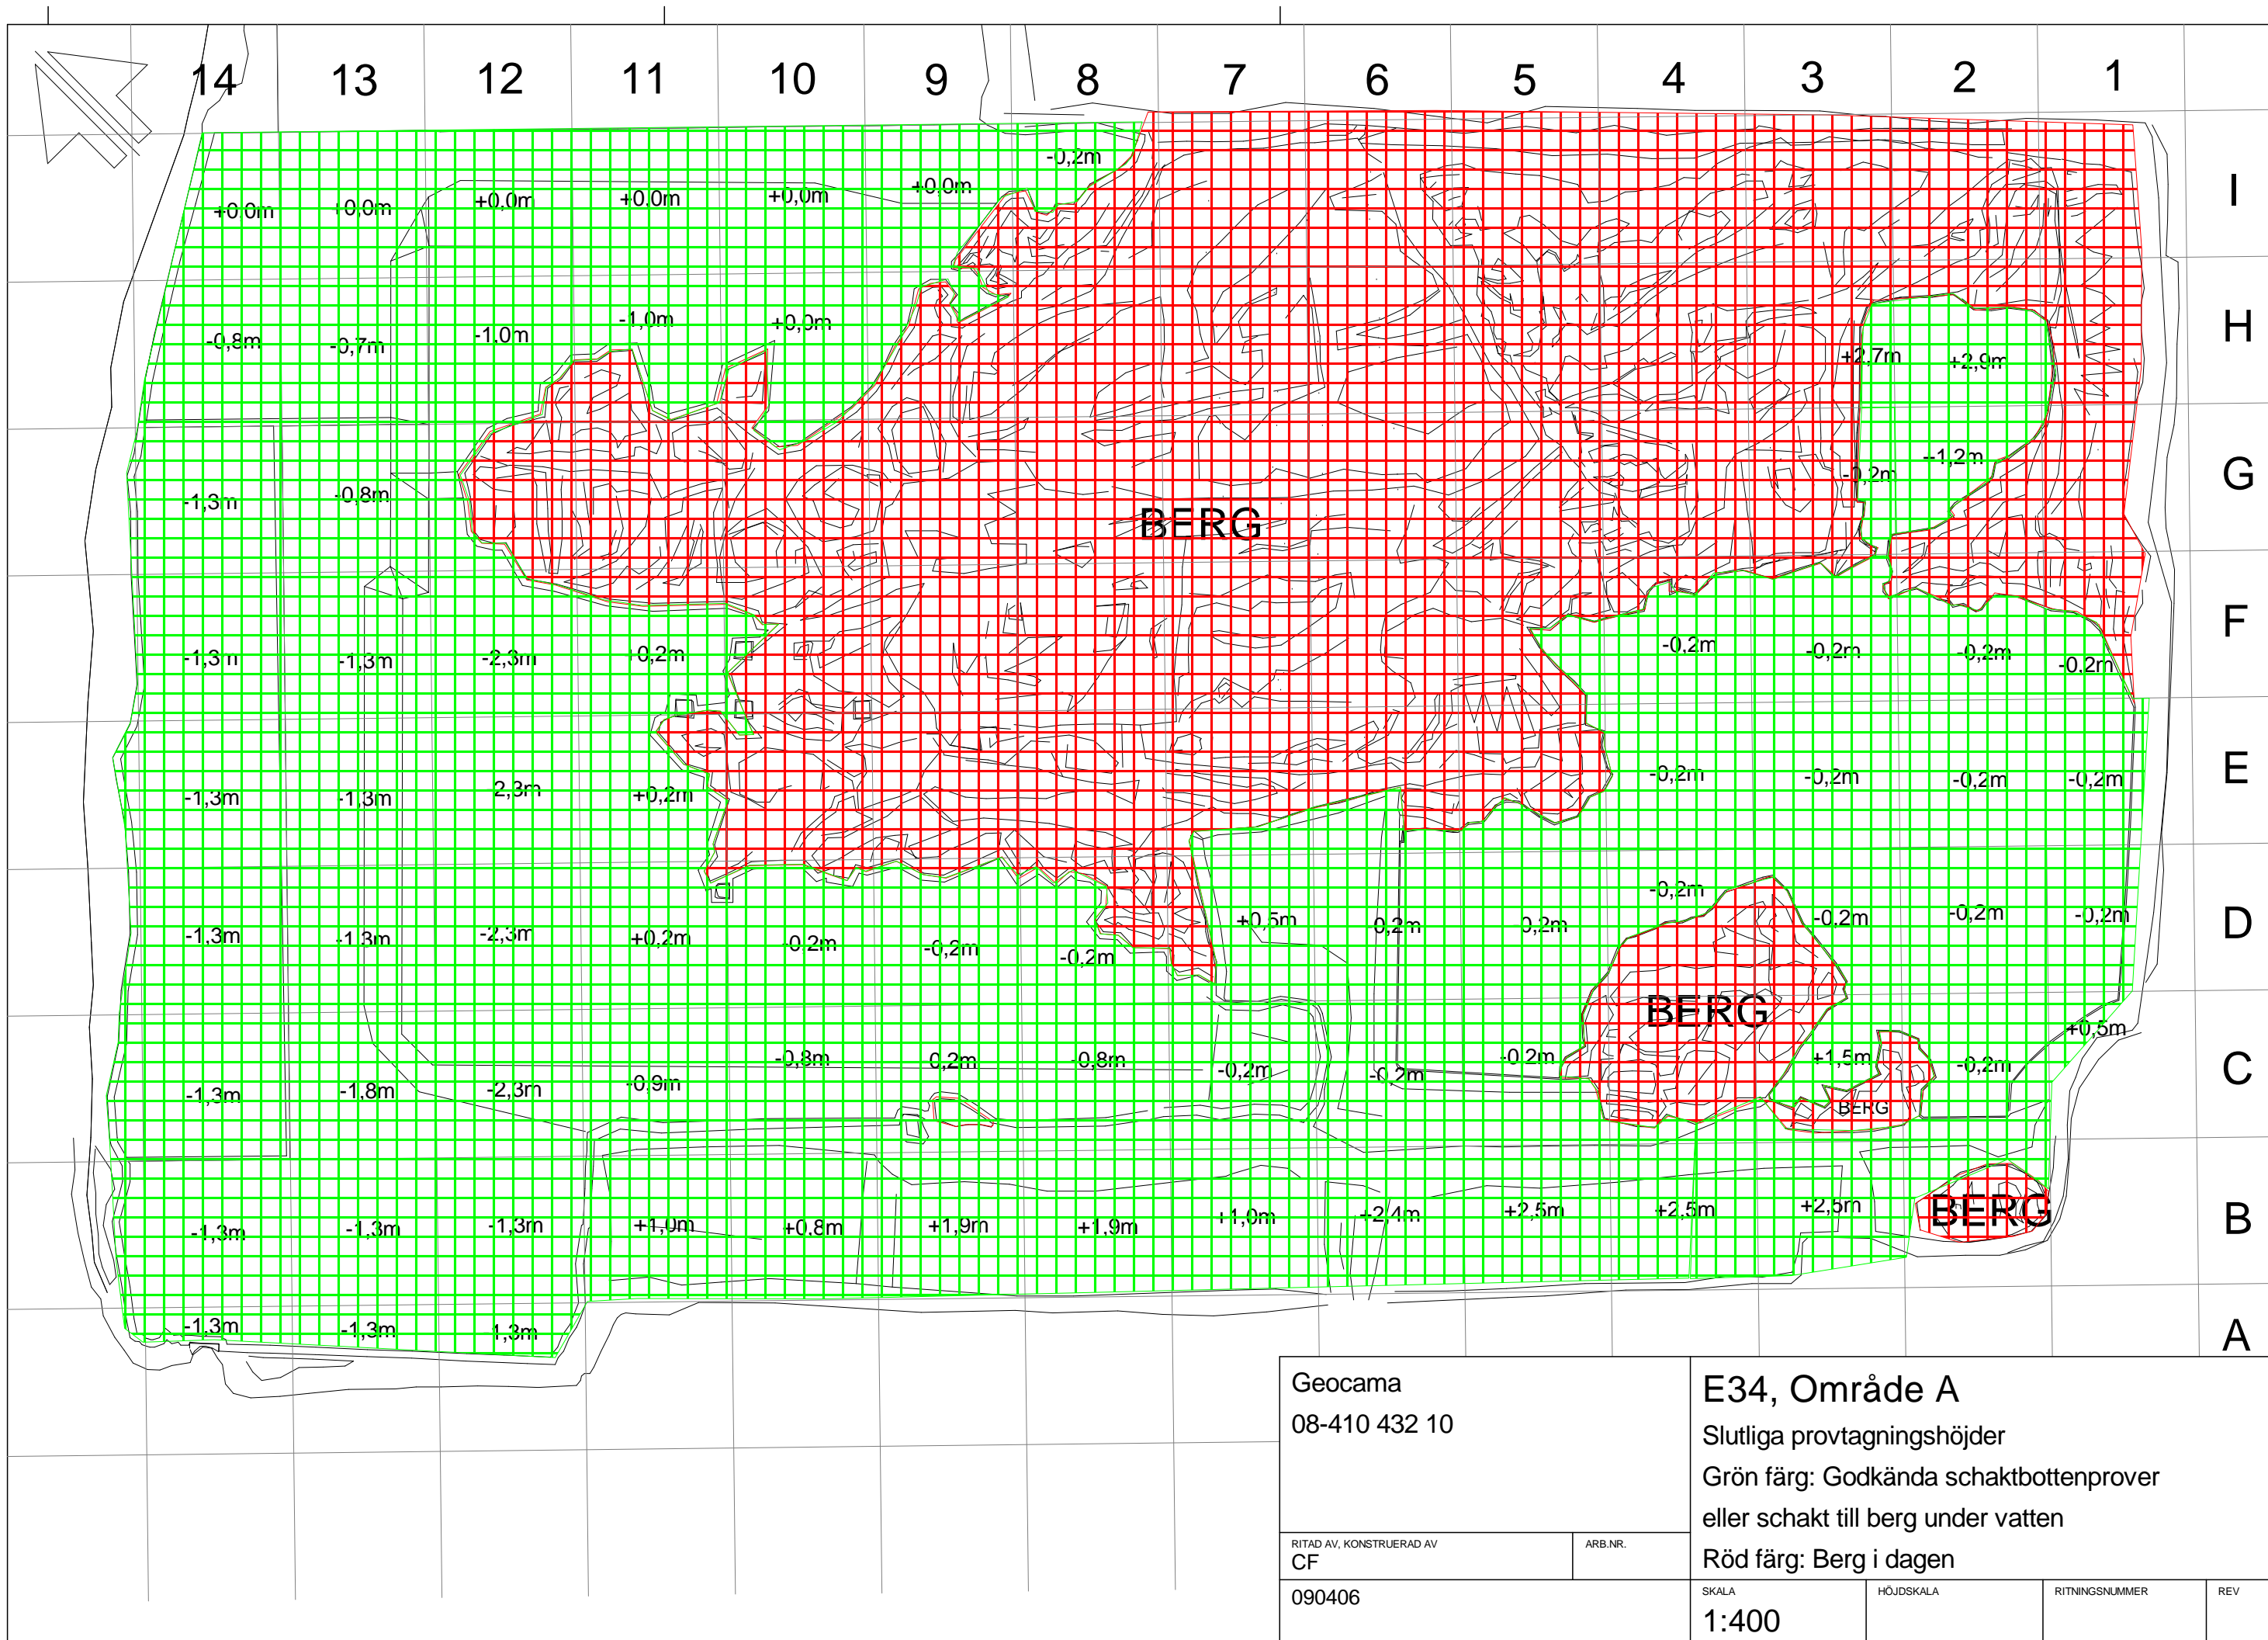
E34, Område A

Slutliga provtagningshöjder
Grön färg: Godkända schaktbottenprover
eller schakt till berg under vatten
Röd färg: Berg i dagen

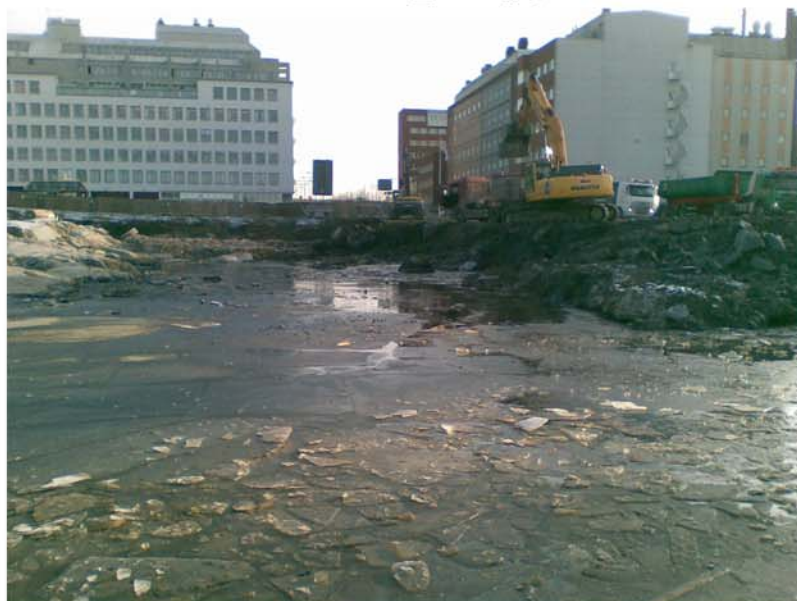
20090203 Vatten och is i schakt invid Lindhagensgatan.jpg

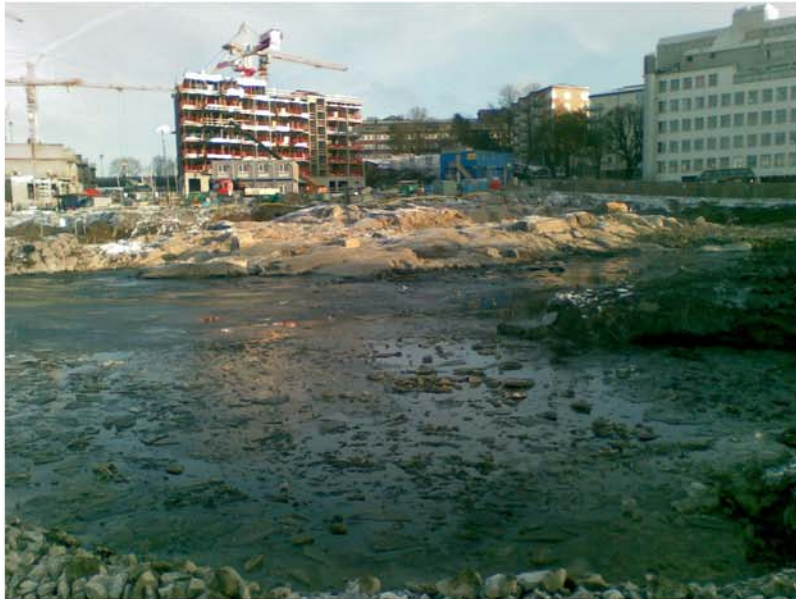
20090203 Vatten, is och berg i schakt.jpg

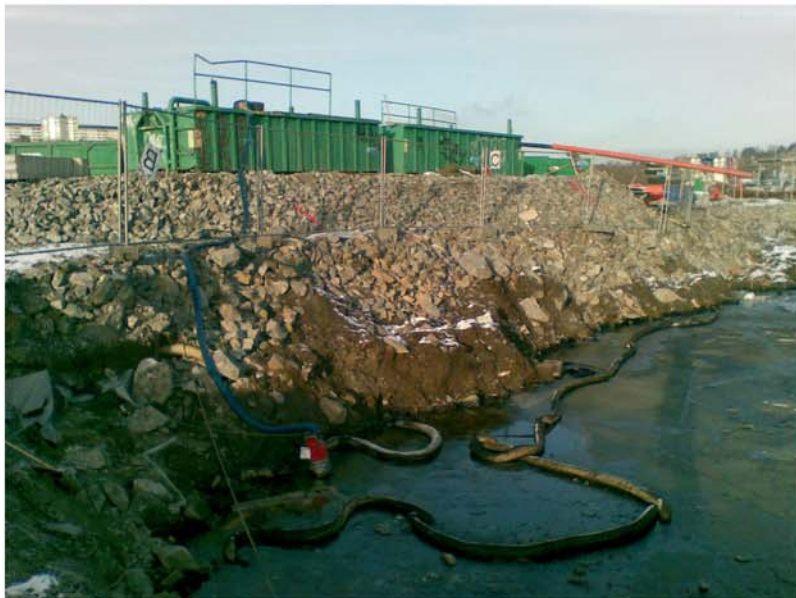
20090203 Vattenbehandling i schakt invid nyanlagd mark i tidigare strandlinje.jpg

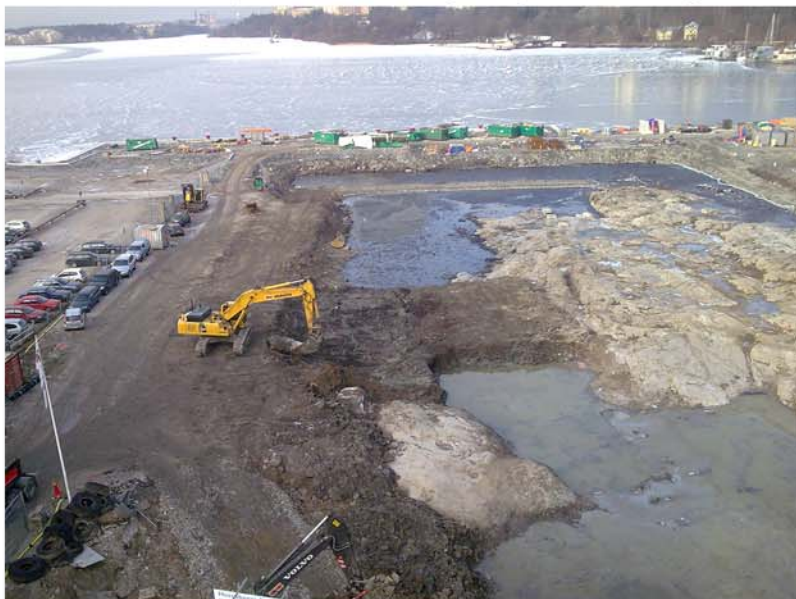
20090218 Bild006 Schaktbotten i område A sett från intilliggande byggnad.jpg

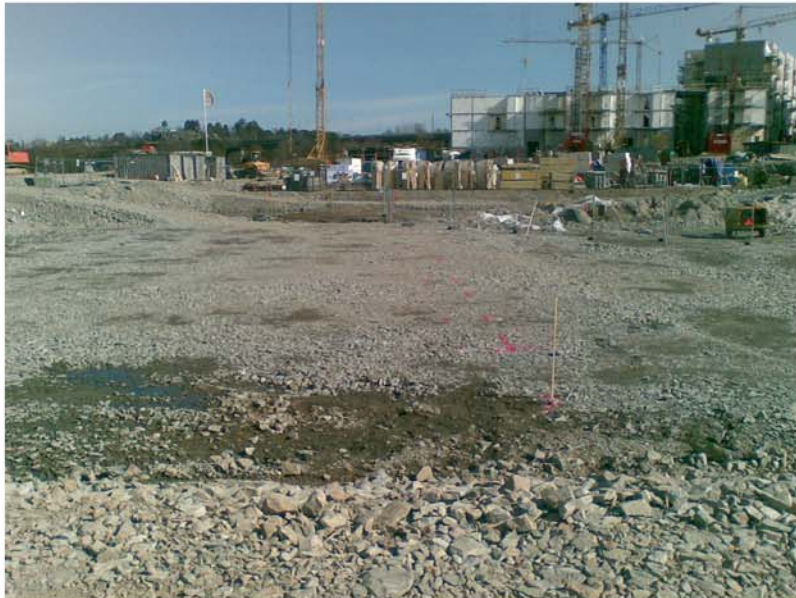
20090403 Schaktbotten område A efter återfyllning.jpg

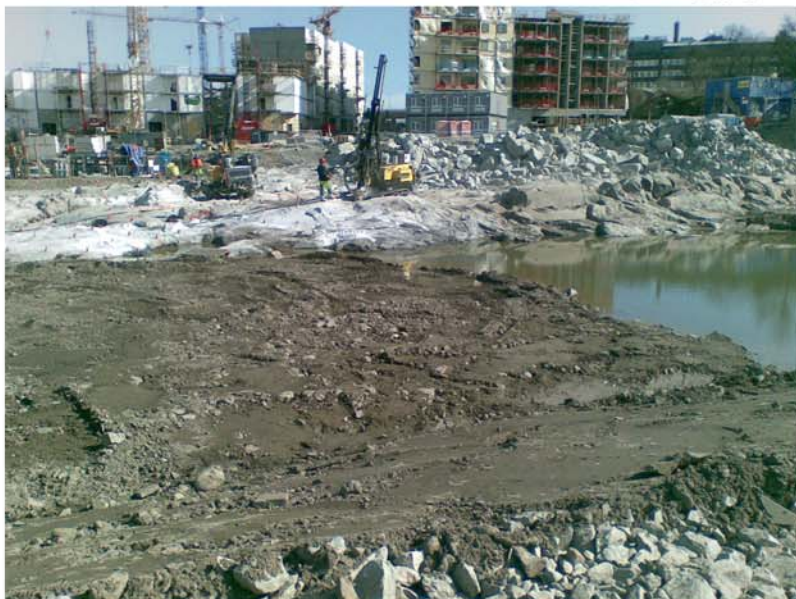
20090403 Schaktbotten område A samt bergschakt.jpg
