MILJÖMILJARDSPROJEKT B141

LILLSJÖN
VERTIKALOMBLANDNING OCH FÖRBÄTTRAT
VATTENUTBYTE
SLUTRAPPORT

CHRISTER LÄNNERGREN 2010-02-11

Slutrapport för projekt inom Miljömiljarden, Stockholm stad

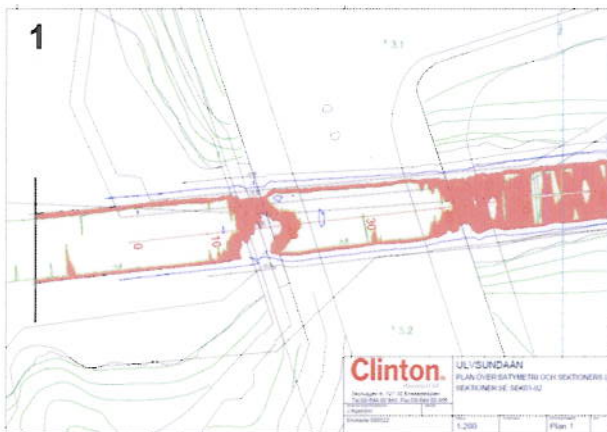
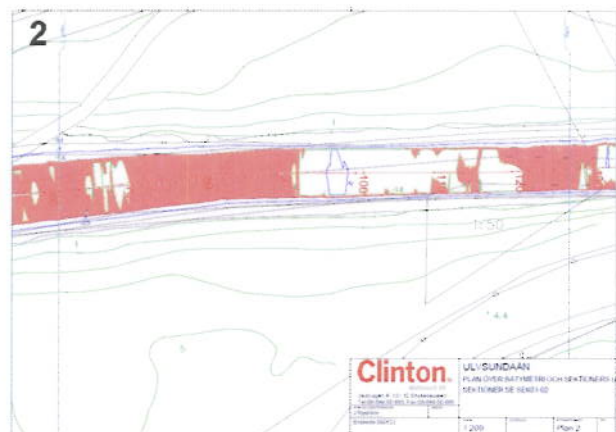
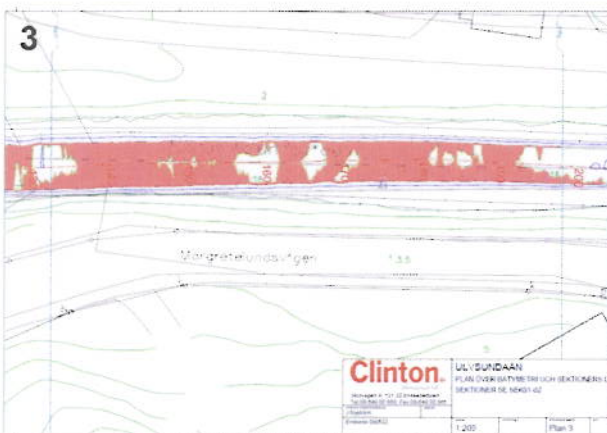
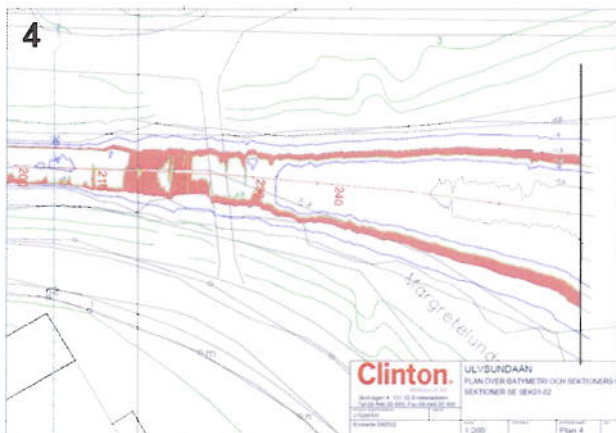
Bilaga 2.

Efter avslutad muddring kontrollmättes djupet. Målet, 1,8 - 1,9 m vattendjup, uppnåddes bara i delar av kanalen. Någon enighet med entreprenören kunde inte nås och grundområdena kvarstår.

Djupmätning efter avslutad muddring.
Kartorna är numrerade i ordning från väster till öster. Röd färg visar områden med vattendjup 1,5 -1,8 m.
