# Slutrapport för projekt inom Miljömiljarden, Stockholms stad

## Projekt nr 82c – Rivning och marksanering av panncentralen på kv Italienaren 3 i Blackeberg

Svenska Bostäder  
Maria Holmqvist, 2008-06-24

Projektets nummer och namn: Nr 82c "Rivning och marksanering av panncentralen på kv Italienaren i Blackeberg"

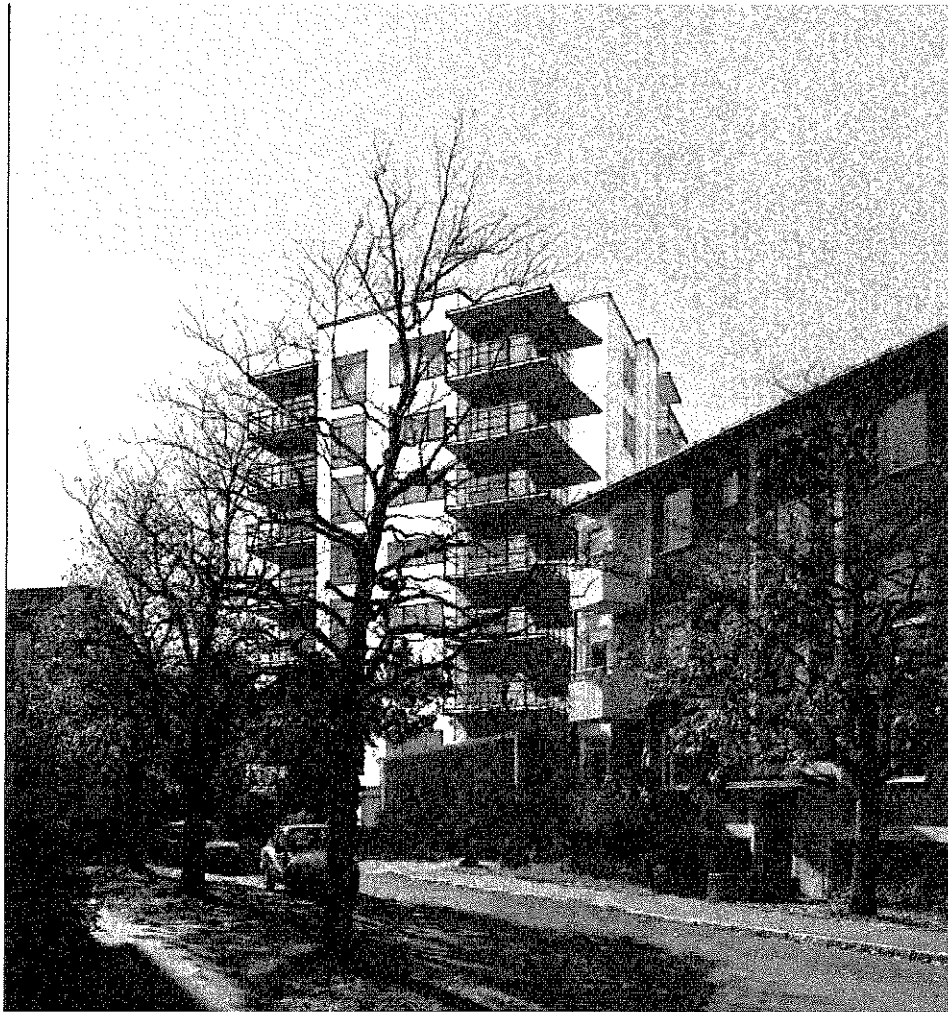
*Svenska Bostäders nya bostadshus på fastigheten kv Italienaren 3.*

Genom att fastigheten nu har sanerats har stadens miljöskuld minskat och därmed även framtida kostnader för sanering. Saneringen har möjliggjort att marken kunnat användas för bostadsexploatering. Svenska Bostäder har 2005/2006 uppfört ett bostadshus omfattande 44 lägenheter på fastigheten.
